平成修理報告書

鎌倉大仏殿 高德院 木造 仁王像 平成修理報告書

修理前の状況と修理の概要

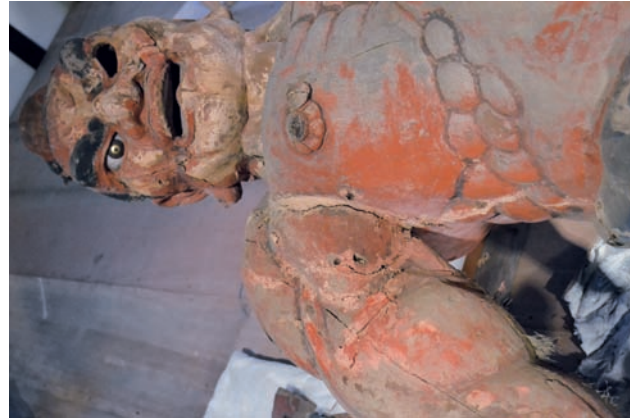
6 矧ぎ目の緩み彩色の剥落

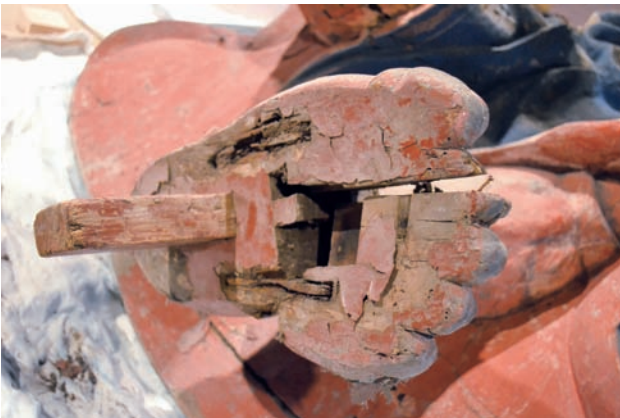
10 左足先の損傷と部材の脱落

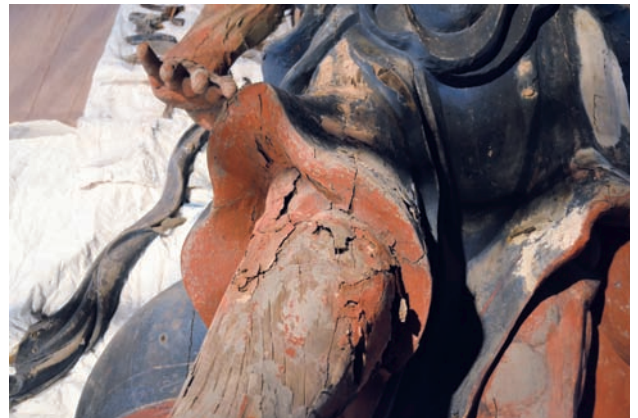
7 右膝彩色の剥落

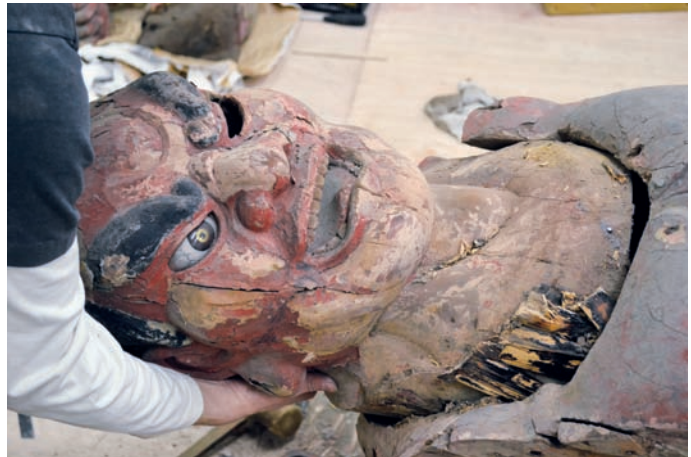
12 頭部を体幹部より取り外す

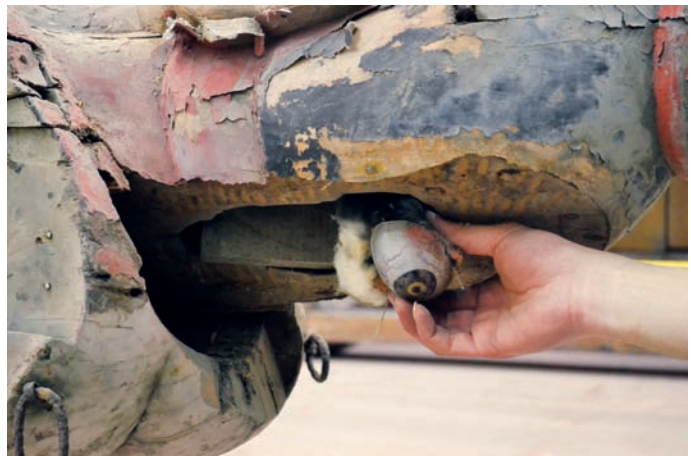
13 緩んだ玉眼を解体前に取り外す

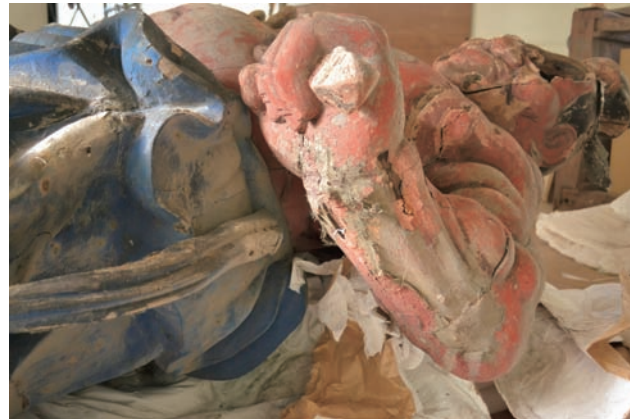
92 左肘彩色の剥落

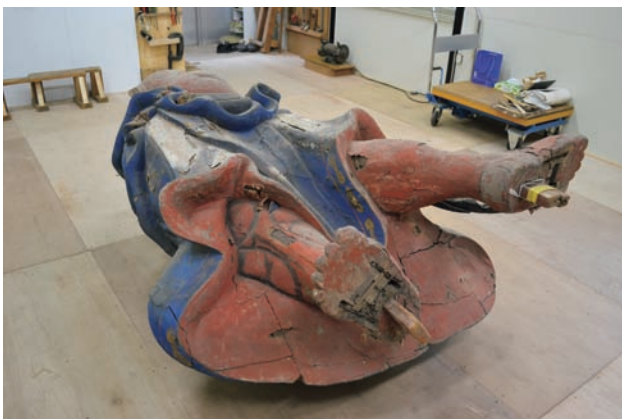
96 両足と裙裾裏側の状況

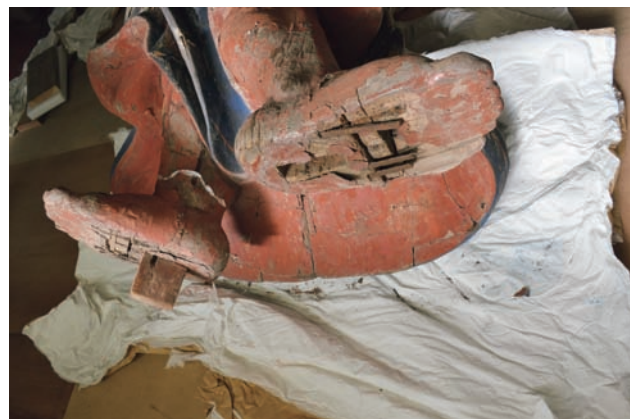
93 両足先の損傷と部材の脱落

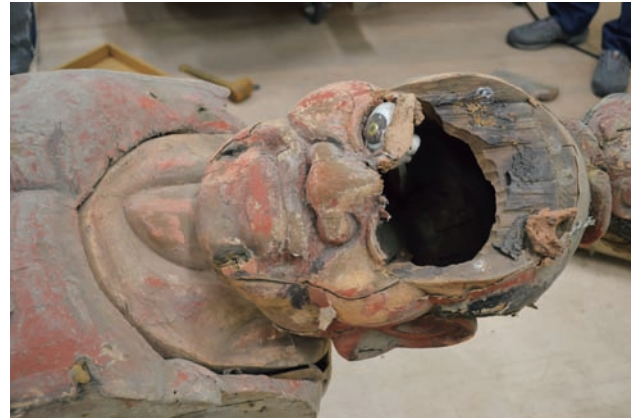
97 面部の損傷状況

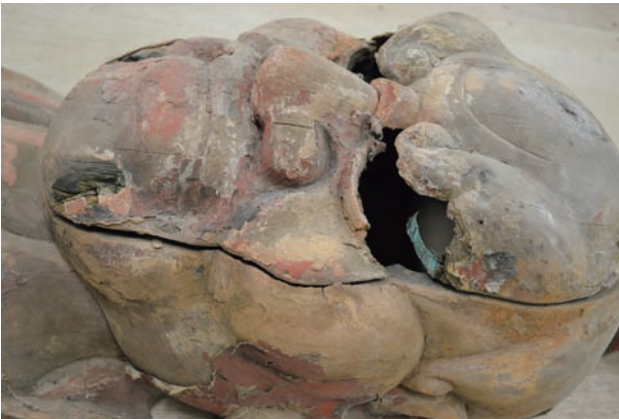
101 面部と玉眼の損傷

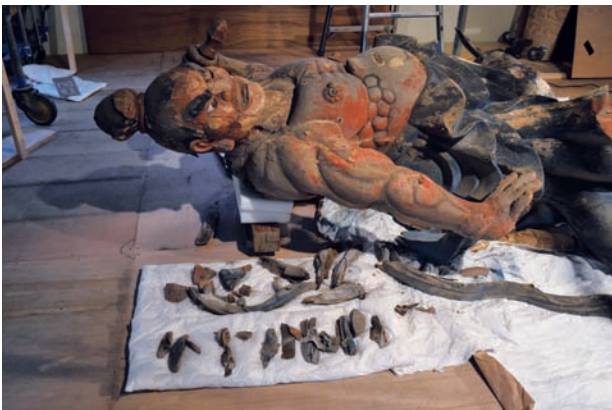
- 1) 全体に亘り各矧ぎ目が緩み像全体に大きな損傷が認められた。
- 2) さらに、天衣の一部や左体側腰紐部分、背面臀部位置の部材、左足先の各部材は既に脱落していた。
- 3) 全身に塗られた彩色（肉身部は朱塗り、髻、地髪、眉は黒色、裙の群青）は下地より浮き上がり、剥離、剥落が著しく素地の露出も見られた。
- 4) 全体に亘り各所に打ち込まれた鉄釘、鉄鏝、鉄板等が腐食し浮き上がり、また抜け落ちていた。さらに錆によって周辺の木質を脆弱にしていた。
- 5) 髻紐は欠失していた。
- 6) 右目は固定されているが左玉眼は内割りされた頭内部に脱落し、白目の箇所縦に亀裂、その他二箇所欠損が見られた。また、両目は眼球と瞼の間に隙間があるためか粘土状の物質で整形されていた（後日、解体により粘土状の下層にさらに漆木屎による整形も確認された）。
- 7) 首柄が挿し込まれる体部柄穴の背面の部材が矧ぎ目より脱落していた。
- 8) 首柄と柄穴との間のマチ材のうち、背面側の数片が脱落し、緩みが認められた。
- 9) 左乳首（先端は後補）は脱落、右乳首は先端が矧ぎ目より脱落し

阿形像：頭体部と天衣の損傷状況

- 1) 表面の彩色を除去し、脱落した部材を整理した。
- 2) 燻蒸殺虫・殺卵・殺カビ（酸化プロピレン＋アルゴン）を行った。
- 3) 一旦、主要な部材間（頭部と体幹部、体幹部と体側部、体幹部と腕）の各矧ぎ目を取り離し清掃した。
- 4) さらに、各部材の矧ぎ目をすべて取り離し、腐蝕した鉄釘・鏝・鉄プレートをすべて除去した後、汚れを落とす。

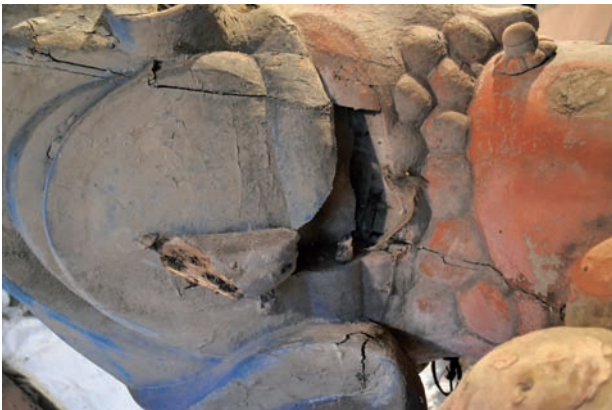
阿形像：左腹部と腰部の損傷状況

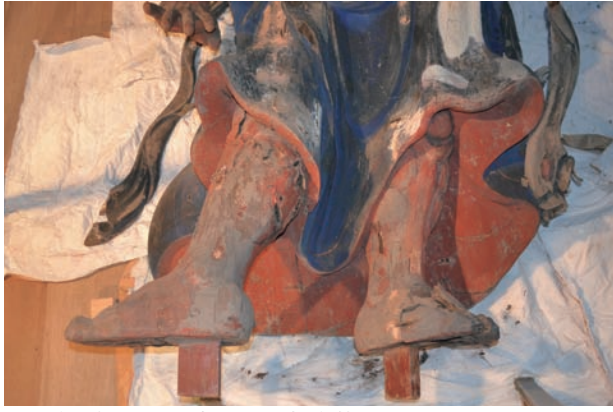
- 10) 右手第一指の外側の一部が矧ぎ目より脱落していた。
- 11) 右足膝下部切断の矧ぎ目が緩み、周辺の材は鉄鏝などの影響も加わってか、亀裂、損傷が著しかった。
- 12) 左足先が脱落。その足先は第二指中央の矧ぎ目より遊離していた。
- 13) 裙裾を形成する部材のほぼ全てが緩み、背面の比較的大きな部材（五片）が脱落し、内割りの様子を見取ることが出来る状態であった。
- 14) 左足は踵地付きより二八cmと三三cmの位置で横に切断され带状の鉄板（二四・五×三・〇cm）、（二五・〇×三・三cm）と鏝で結合されていたが、緩みが激しく像の立ちが不安定であった。

阿形像:膝下から足柄までの損傷状況

- 11) 上下に分割された胴体部分の接続と補強については、接続面は麦漆及びエポキシ樹脂系接着剤を使用し、除去された鏝痕に新補した打ち出しの鉄製で防錆処置（焼き漆）を施した鏝を打ち込んだ。さらに内割り内部左右に、上下を繋ぐものとして桧材で柱状の補強材を取り付けた。
- 12) 一旦切り離された両足（右足は膝下、左足は脛）の接続に使用された鏝と帯状鉄板は腐蝕が激しく、すべて除去した。右足は桧材で新たに柄と柄穴を新補し麦漆で接合、打ち出しの鉄製で防錆処置（焼き漆）を施した鏝で緊結した。左足には既に柄と柄穴が切られていたが、朽損していたため柄は新補した。

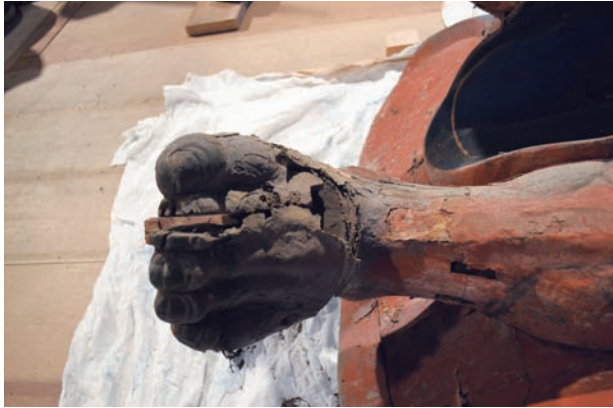
阿形像:足先周辺の損傷状況

- 15) 左右の足柄が小さく、柄の挿し込みも浅いことから像の立ちは極めて不安定であった。現状では像の自立は不可能であった。
- 16) 足先周辺に虫蝕穴や朽損が認められた。
- 17) 天衣は左先端のみかろうじて裾裾に取り付けられていたが、他の部分は五十七個の木片となって脱落し、その部材の多くは経年のためであろうか摩耗、朽損等が激しく脆弱であった。
- 18) 虫蝕については、背面中央にその痕跡が確認されたが像全体としては僅かであった。

- 13) 両足先の柄は新補し、麦漆で接合、打ち出しの鉄製で防錆処置（焼き漆）を施した鏝で緊結した。
- 14) 天衣はほぼ解体状態であったことや摩耗、朽損が激しく使用に耐えられないものは別保存とした。欠失箇所や小割損箇所は耐久性と変形を考慮し敢えて桧材で補足し形状を整えた。
- 15) 取り離したすべての矧ぎ目は麦漆で接合し、構造上必要と思われる箇所は打ち出しの鉄製で防錆処置（焼き漆）を施した鏝と釘を打ち込み緊結した。

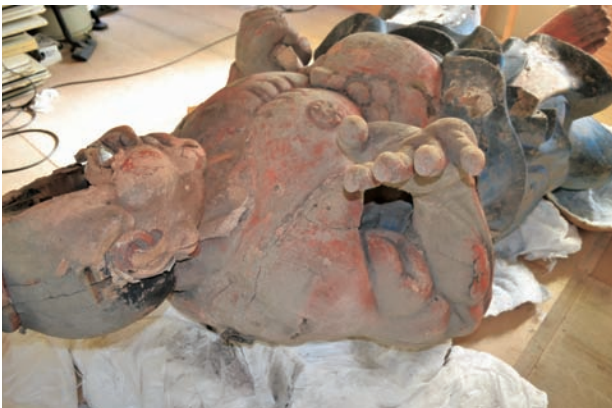
- 1) 全体に亘り各矧ぎ目が緩み一部は遊離し像全体に大きな損傷が認められた。
- 2) 天衣や部材の一部は脱落していた。
- 3) 全身に塗られた彩色（肉身部は朱塗り、髻、地髪、眉は黒色、裙の群青）は下地より浮き上がり、剥離、剥落が著しく素地の露出も見られた。
- 4) 全体に亘り各所に打ち込まれた鉄釘、鉄鏝、鉄板等が腐食し浮き上がり、また抜け落ちていた。さらに錆によって周辺の木質を脆弱にしていた。
- 5) 髻紐は欠失していた。
- 6) 前面材に於いて、割り離した面部材のうち、眼窩を形造っている上瞼を含む上部が割損し脱落していた。
- 7) 右玉眼は固定されているものの通例の当木は施されておらず、玉眼裏に当てた綿を挟んで棒状の一本の木材によって内側から支え、固定されていた。
- 8) 左玉眼は脱落寸前の状態であったため調査の際、頭部より取り離した。
- 9) 両眼窩部分の破損は激しく、眉間を含む周辺を粘土状の物質で整形していた。
- 10) 首柄と柄穴との間のマチ材のうち、左側の数片が脱落し、緩みが認められた。
- 11) 左乳首は脱落していた。右乳首も脱落寸前であった。

咩形像：頭部と上半身の損傷状況

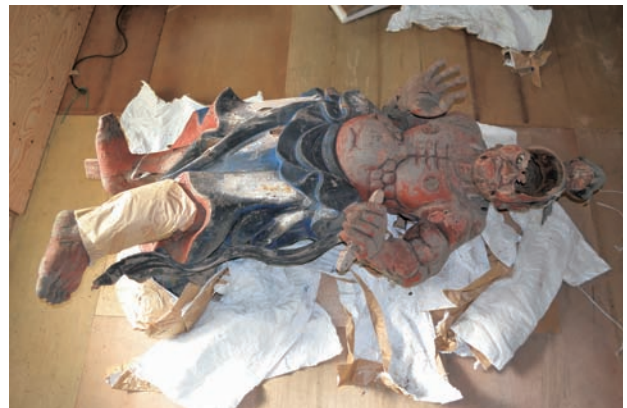
- 12) 右肩の矧ぎ目及び腕を構成する部材の矧ぎ目が全て緩んでいた。
- 13) 左肩の矧ぎ目及び腕を構成する部材の矧ぎ目が全て緩んでおり、特に肘の矧ぎ目は大きく遊離、脱落寸前であった。
- 14) 左足膝下部切断の矧ぎ目が緩み、周辺の材は鉄錆などの影響も加わってか、亀裂、損傷が著しかった。
- 15) 左足先の矧ぎ目が遊離し、足先が緩んでいた。
- 16) 切断された右足脛部分の接続に用いられた鉄板、錠が腐食し浮き上がっていた。
- 17) 裙裾を形成する部材のほぼすべてが緩み、脱落の危険性が見とれた。
- 18) 左右の足柄が小さく、柄の挿し込みも浅いことから像の立ちは極めて不安定であった。現状では像の自立は不可能であった。
- 19) 足先周辺に虫蝕穴や朽損が認められた。
- 20) 天衣は矧ぎ目のほぼすべてが遊離し、約二十七個の木片となって脱落していた。また部材の多くは経年のためであろうか摩耗、朽損等が激しく脆弱であった。

咩形像：全体に亘り矧ぎ目がゆるみ、大きく損傷している。

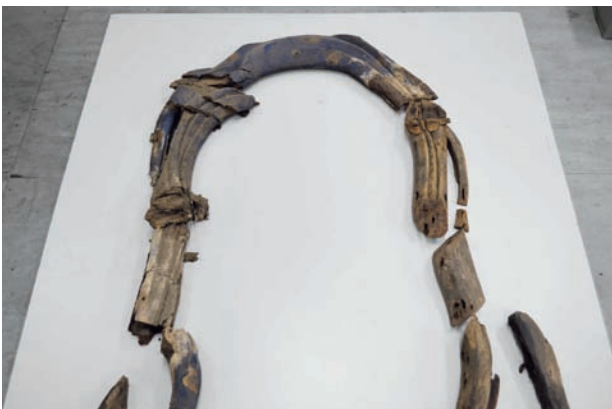
咩形像：木片となってしまった天衣

16) 天衣はほぼ解体状態であったことや摩耗、朽損が激しく使用に耐えられないものは別保存とした。欠失箇所や小割損箇所は耐久性と変形を考慮し敢えて桧材で補足し形状を整えた。

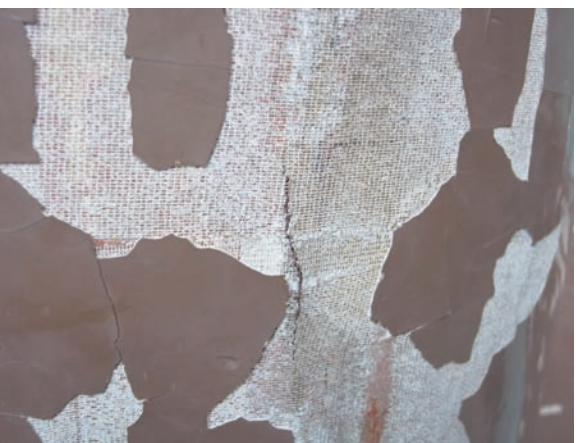
写真7

丸柱は、パテ材と寒冷紗で塗り固められており(写真7)、塗料の厚さが約5mmと厚かった為、電動サンダーをつかって剥離した。
