平成修理報告書

鎌倉大仏殿 高德院 木造 仁王像 平成修理報告書

修理前の状況と修理の概要

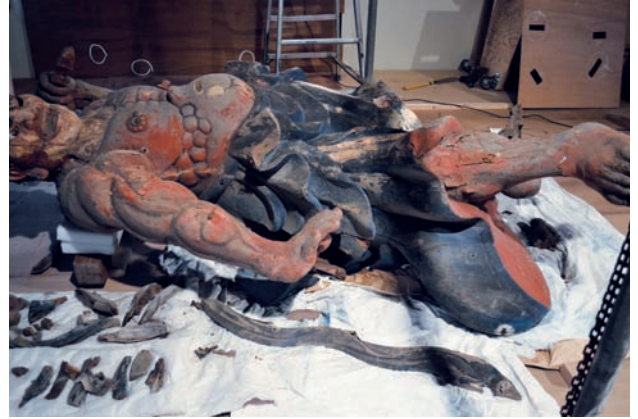
5 開梱直後の状況

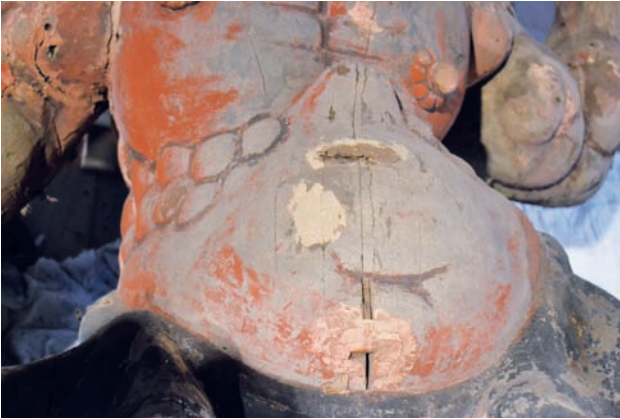
9 腹部の干割れと埋木

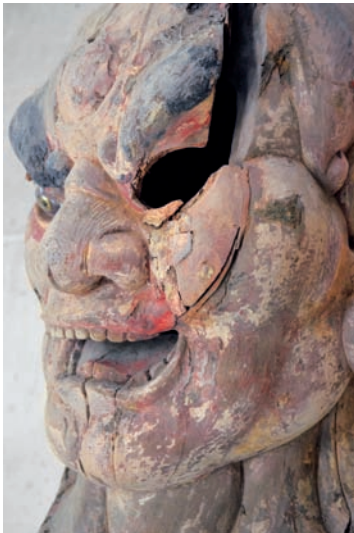
15 面部と玉眼の損傷

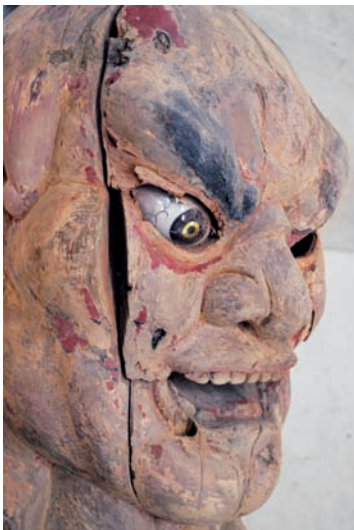
16 右側面の損傷状況

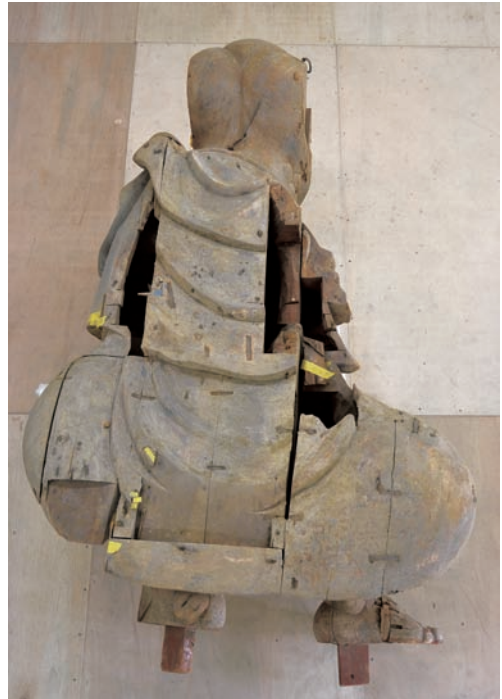
47 取り外した右裙先

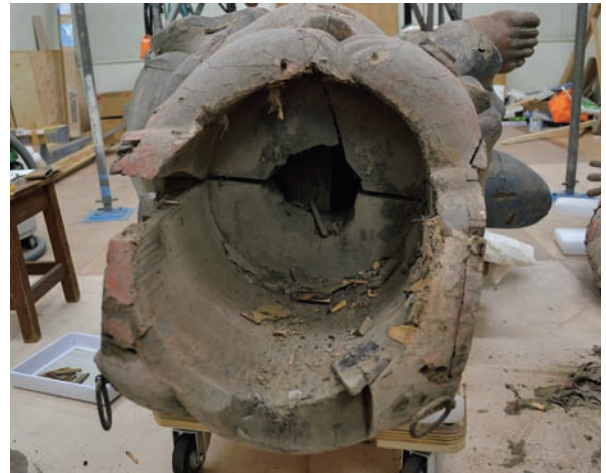
48 取り外した裙裾部分

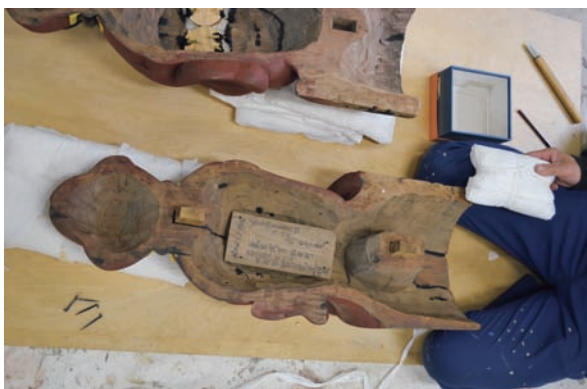
110 修理銘札を頭部へ再納入

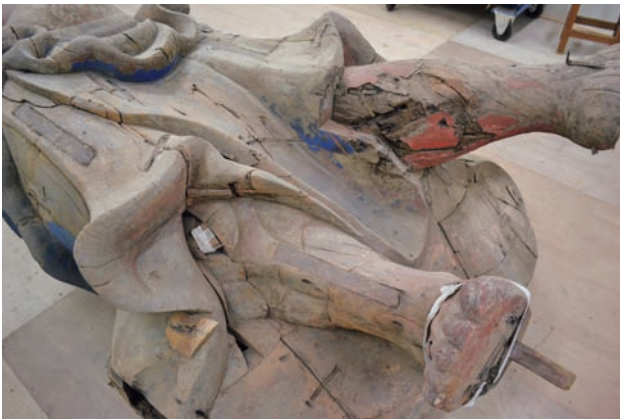
129 彩色除去により損傷箇所が現れる

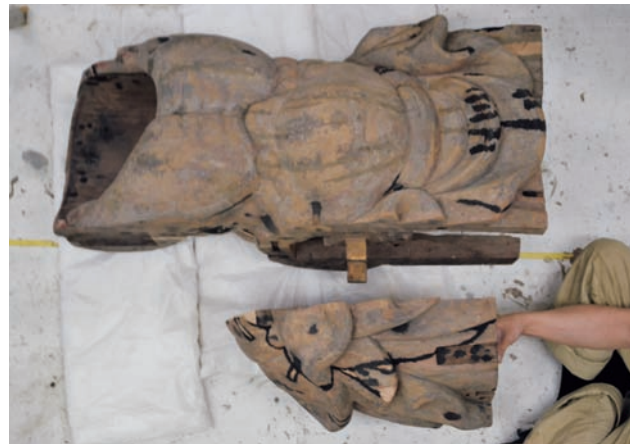
139 干割れの補修と体側材の位置を確認

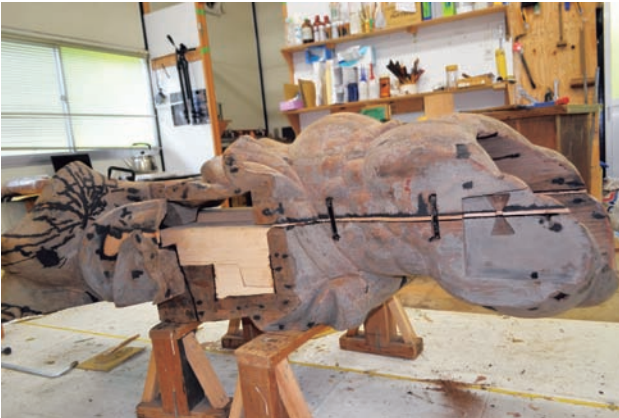
147 余分な「ダボホゾ」を切断

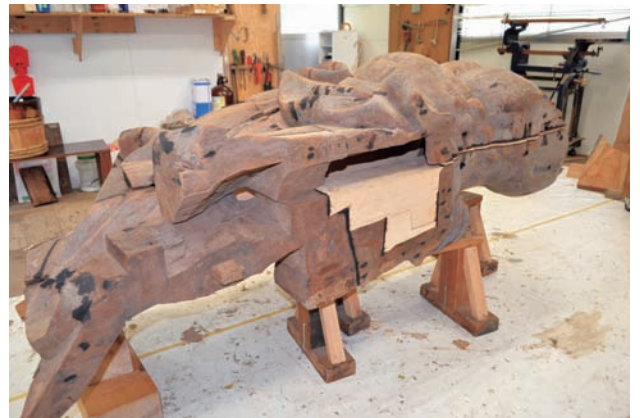
157 切断された右足首の矧ぎ付け

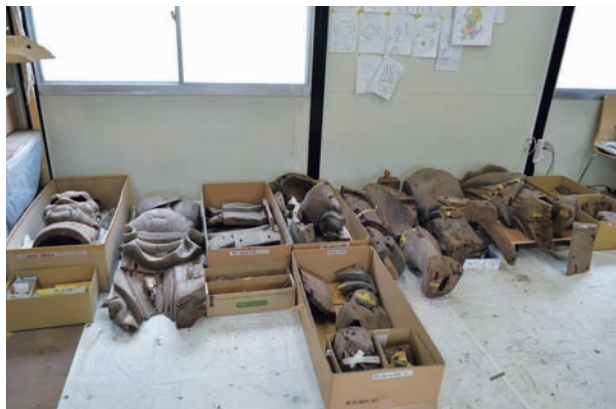
吽形像：解体修理された部材
