平成修理報告書

鎌倉大仏殿 高德院 木造 仁王像 平成修理報告書

修理前の状況と修理の概要

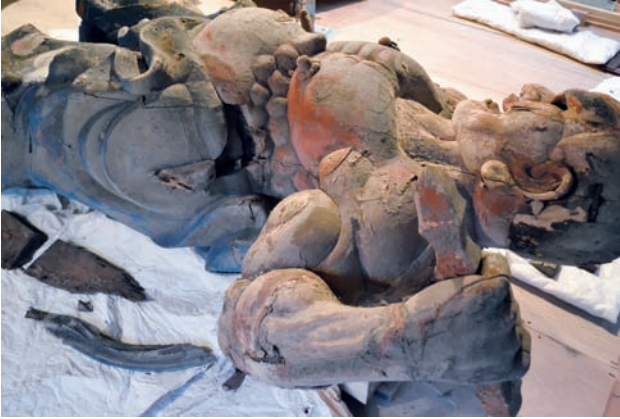
8 開梱直後の左体側部分

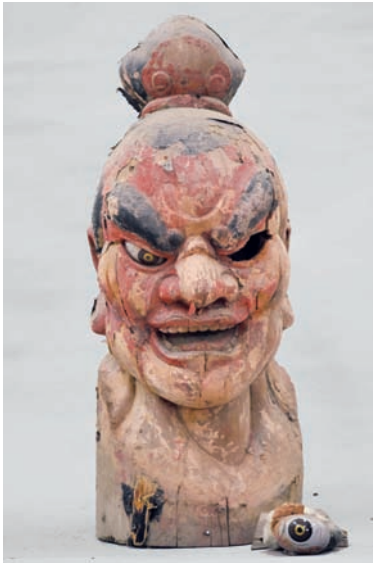
14 体幹部より取り外された頭部

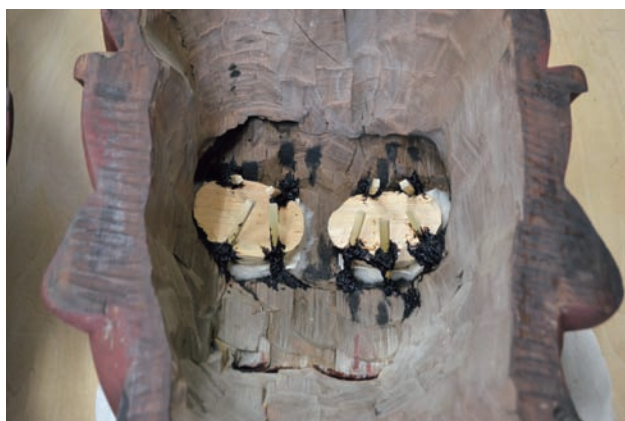
19 頭部の解体

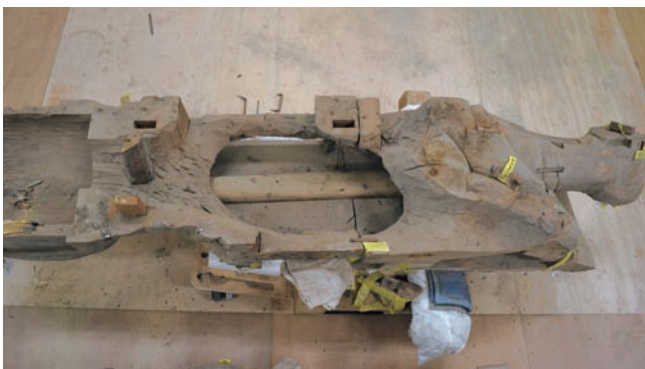
45 体幹部の首柄穴の状況

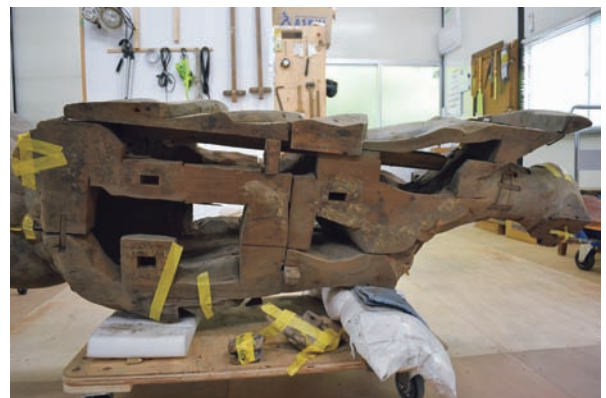
49 体幹部を構成する中間材

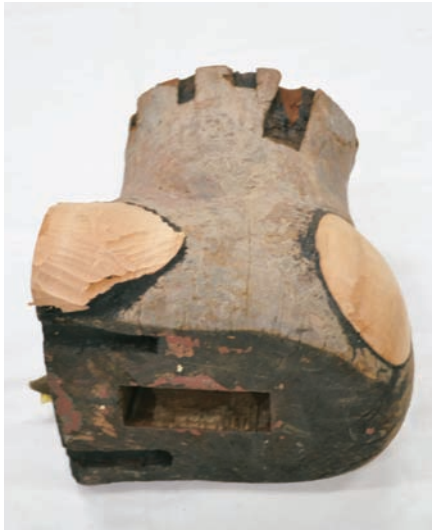
56 背面部材の矧ぎ目

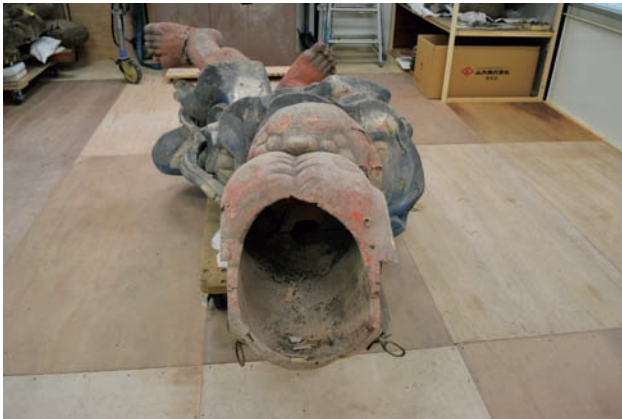
95 首柄穴の状況

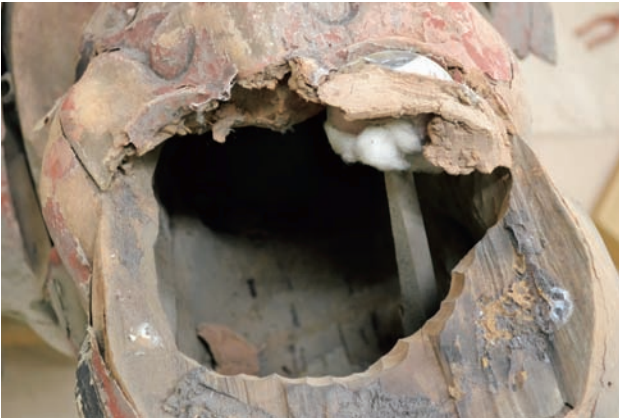
100 頭部損傷部からみる玉眼の嵌入状況

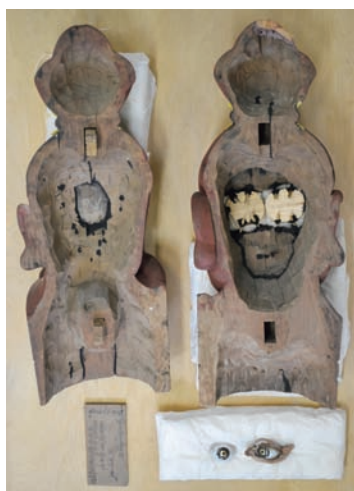
109 頭部の内削りと納入品

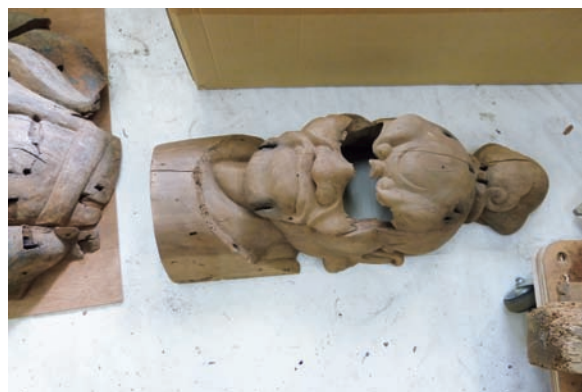
105 玉眼周辺の後補材を取り除く

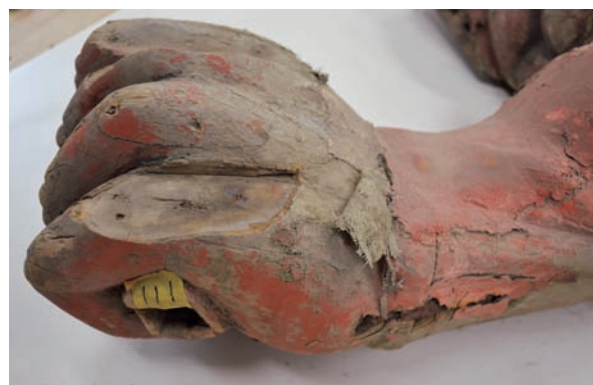
113 左手 甲の部分に見られる小材が翹げ付けられた跡

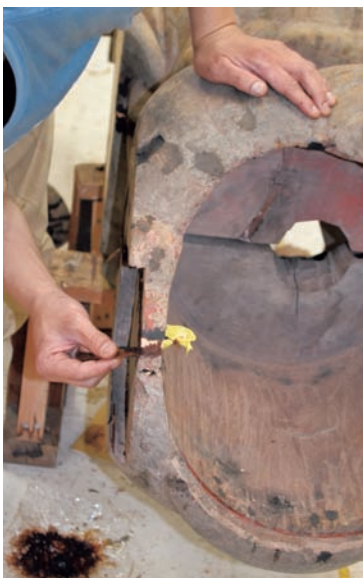
145 本体と補強材には「ダボホゾ」を設け接合

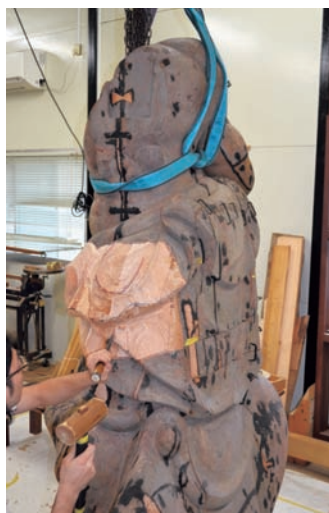
146 左側面から見た補強材

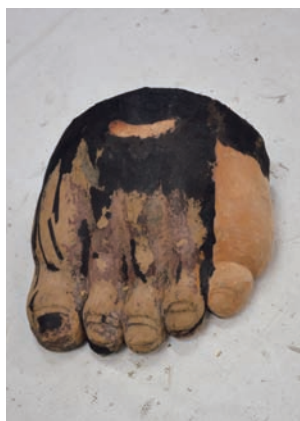
151 左体側部分の新補

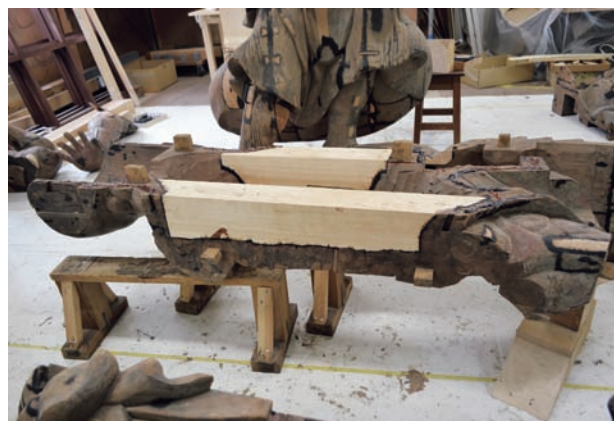
150 左足第5指から甲にか
け新補

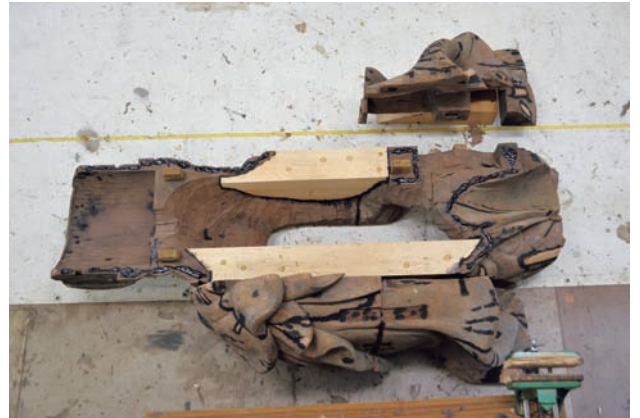
155 体幹部前面材と中間材を接合

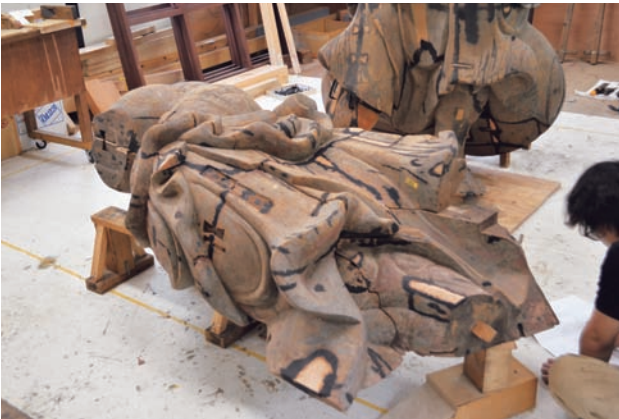
152 体幹部の補強

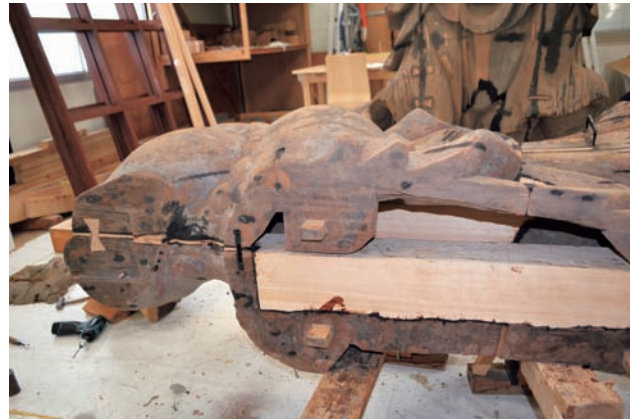
156 両足の矧ぎ付け準備作業風景

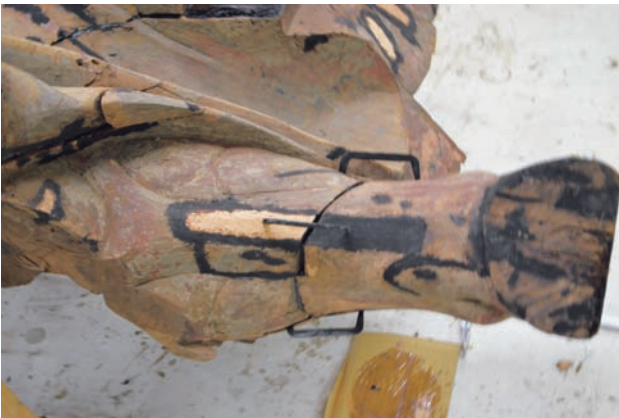
153 各部材を繋ぐ補強材

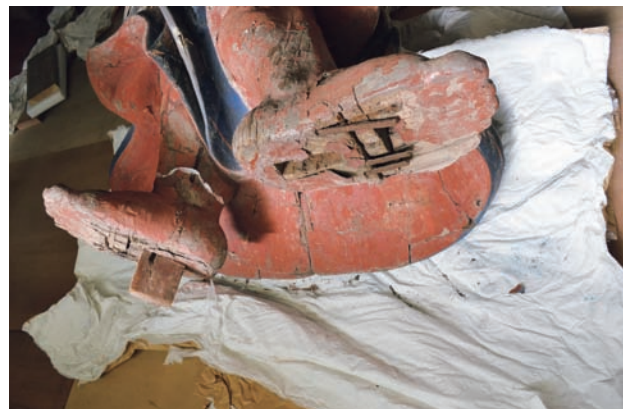
咩形像：左右足柄の状態

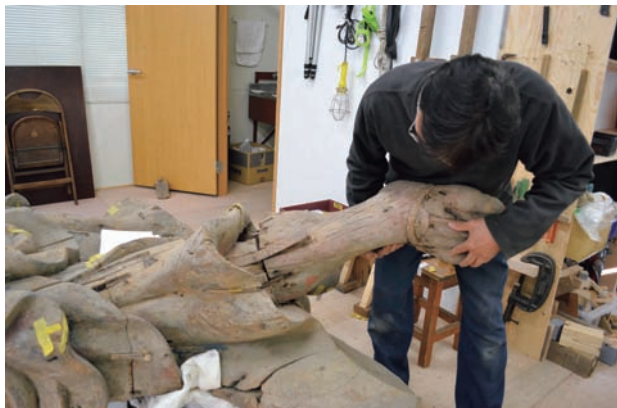
- 10) 右手第一指の外側の一部が矧ぎ目より脱落していた。
- 11) 右足膝下部切断の矧ぎ目が緩み、周辺の材は鉄鏝などの影響も加わってか、亀裂、損傷が著しかった。
- 12) 左足先が脱落。その足先は第二指中央の矧ぎ目より遊離していた。
- 13) 裙裾を形成する部材のほぼ全てが緩み、背面の比較的大きな部材（五片）が脱落し、内割りの様子を見取ることが出来る状態であった。
- 14) 左足は踵地付きより二八cmと三三cmの位置で横に切断され带状の鉄板（二四・五×三・〇cm）、（二五・〇×三・三cm）と鏝で結合されていたが、緩みが激しく像の立ちが不安定であった。

阿形像：右足膝下切断部分を取り離す

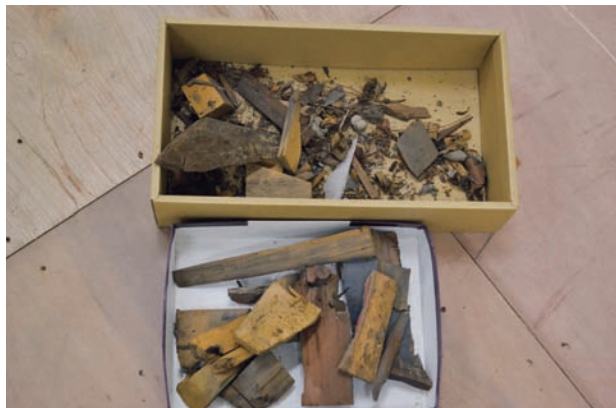
阿形像：除去された木屎漆や埋木

- 5) 矧ぎ目の各所に見られる木屎漆や後補の埋木等はすべて除去した。
- 6) 材質が脆弱化していた箇所はパラロイドB72の10～30%溶液を含浸させ素地の強化を図った。
- 7) 像全体に及んだ鉄釘・鉄鏝の除去後の穴や小さな干割れは木屎漆を充填、大きな干割れ箇所は桂材で埋木をし形状を整えた。
- 8) ガラス製両玉眼と周辺との隙間は後補による粘土状の物質で充填、整形されていたが、これらをすべて除去し新たに水晶製の玉眼を嵌入した。さらに後補の当木等の固定処置が不適切であることから当木、真綿も新補し竹釘で固定した。欠損が見られた脛周辺は木屎漆で形状を整えた。

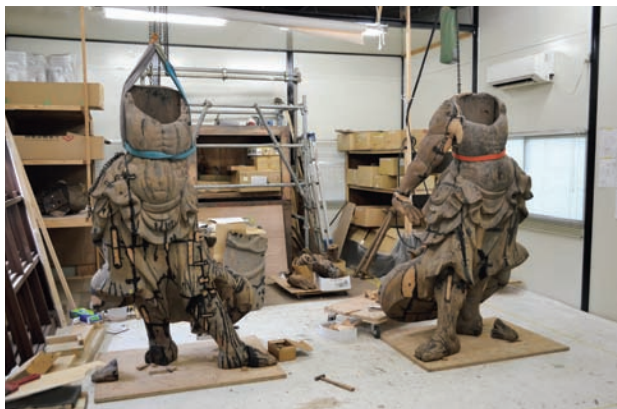
阿形像・吽形像の各部材を仮接合した様子

- 13) 両足先の柄は新補し、麦漆で接合、打ち出しの鉄製で防錆処置（焼き漆）を施した鏝で緊結した。
- 14) 天衣はほぼ解体状態であったことや摩耗、朽損が激しく使用に耐えられないものは別保存とした。欠失箇所や小割損箇所は耐久性と変形を考慮し敢えて桧材で補足し形状を整えた。
- 15) 取り離したすべての矧ぎ目は麦漆で接合し、構造上必要と思われる箇所は打ち出しの鉄製で防錆処置（焼き漆）を施した鏝と釘を打ち込み緊結した。

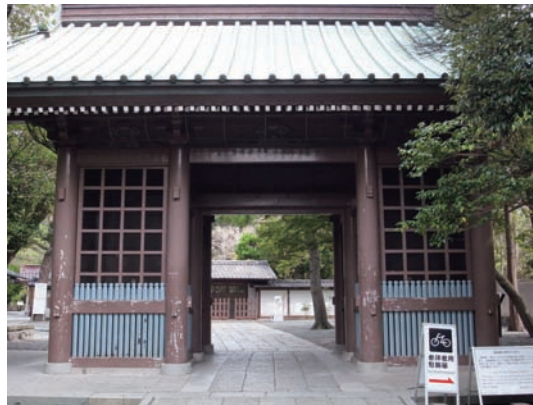
写真1

南を向く仁王門は、雨風や直射日光による陽射しの影響により、表面の劣化が進んでいた（写真1・2）。特に、向かって右側、阿形像の下部周辺は陽射しが強く差すため、塗膜の剥離が激しく、鉄製の金剛柵にも劣化が確認された（写真3・4）。

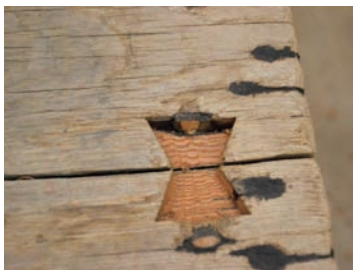
写真18

扁額全体は素地の傷みが激しく、額面は中央にまで及ぶ亀裂や左端部の欠損・欠失、そのほか多数の腐蝕した釘穴、さらに額縁部分には数箇所の亀裂と脱落、それに伴う材の欠失などが確認された。特に、額面は亀裂が激しく左上部などは脱落の危険も充分考えられた。

- ① 扁額全体の清掃を行った（写真14）。
- ② 額縁、額面の解体を行った（写真15）。
- ③ 釘穴の清掃、錆びた鉄釘の撤去（写真16）。
- ④ 損傷により脱落の危険な箇所は一旦取り外した。
- ⑤ 欠失箇所は新補した（写真17）。
- ⑥ 釘穴は松と木屎漆で埋め木した。額面に見られる大きな亀裂は背面より「ちきり」を施し開きを止めた（写真18）。表面の小さな亀裂は敢えて埋め木をせず自然のままとした。
- ⑦ 文字、及び額縁繰形部分については漆による木固めを行い漆下地に本金箔押しとした（写真19）。
